## **Analisa Kegagalan Heat Exchanger 212-E9**

### **Failure Analysis of a Heat Exchanger 212-E9**

**Dedi Wardianto<sup>1\*</sup>, Karnova Yanel<sup>2</sup>, Asmara Yanto<sup>3</sup>**

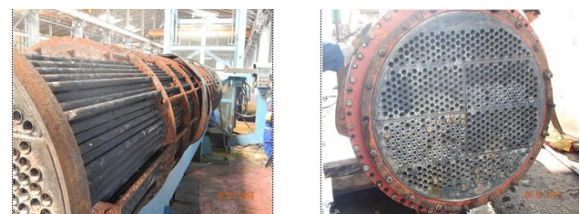
Gambar 7. *Heat Exchanger* 212-E9 yang sedang dibongkar

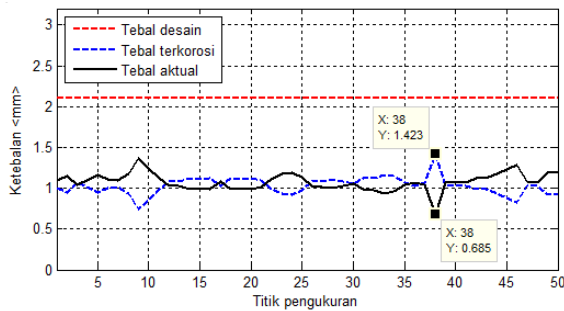
Gambar 11. Penampang tube yang terkorosi.

Dari Gambar 11 dapat diketahui bahwa *general corrosion* terjadi karena adanya penipisan *tube* pada bagian luar dan dalam, serta hasil pengamatan di lapangan juga terdapat erosi pada *tubes inlet*.

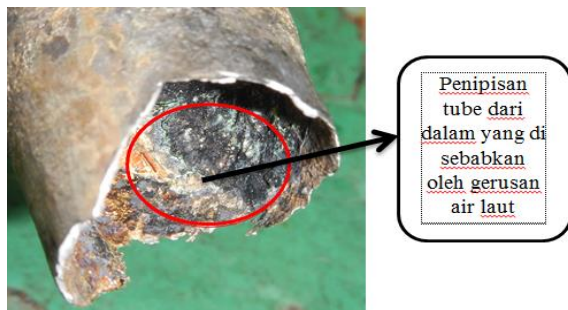
Pada Gambar 12 dapat dilihat penipisan dari dalam *tube* disebabkan oleh air laut sebagai fluida *service* dari *Heat Exchanger* 212-E9. Walaupun material Cu-Ni 70-30 sangat tahan terhadap air laut dan gerusannya, akan tetapi dengan lamanya *tubes* tersebut dilalui oleh air laut maka permukaan bagian dalam *tube* menipis sekitar 0,1 mm/year, dan dari perhitungan *Corrosion Rate* bagian dalam di atas dapat kita lihat yang paling maksimal tekikis oleh aliran air laut adalah senilai 0,1383 mm/year.

Gambar 12. Penipisan tube dari dalam.

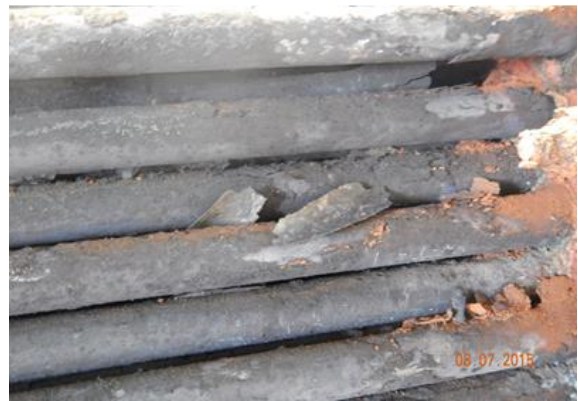
Penipisan dari luar *tube* terjadi disebabkan oleh  $H_2S$ . Hal ini terjadi karena  $H_2S$  yang dialirkan pada *Heat Exchanger* 212-E9 tidak sesuai dengan standard yang di rekomendasikan. Jumlah yang di standarkan adalah 0,32 mol %  $H_2S$ , akan tetapi di lapangan terdapat kandungan  $H_2S$  sebanyak 2 mol %. Hal yang seperti inilah yang menyebabkan korosi dan kebocoran pada *tubes* tersebut. Dari hasil perhitungan *Corrosion rate* bagian luar dapat kita lihat yang paling maksimal terjadi penipisan adalah senilai 0,1167 mm/year. Seperti pada Gambar 13 dan Gambar 14 melitahkan permukaan *tube* bagian luar yang terkena  $H_2S$  dan *Scaling* dari  $H_2S$  tersebut.

Gambar 13. Tube bagian luar yang terkena  $H_2S$

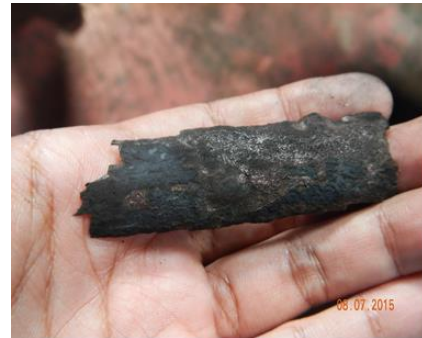
Gambar 14. *Scaling* pada tube *Heat Exchanger* 212-E9.

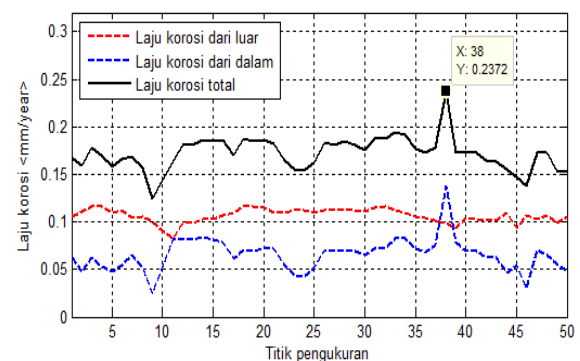
Gambar 15. Ilustrasi laju korosi dari luar dan dalam

*Corrosion rate* dari *internal corrosion tube* maksimum 0,1383 mm/year. Terjadinya korosi dari luar *tube* (*external corrosion*) yang disebabkan oleh aliran  $H_2S$  yang dialirkan tidak sesuai dengan standard yang seharusnya 0,32 mol %  $H_2S$ . Namun, dilapangan diketahui terdapat 2 mol %  $H_2S$ , hal inilah yang mengakibatkan *tube* bagian luar menipis, sehingga terjadinya kebocoran pada *tube*.

*Corrosion rate* dari *external corrosion tube* maksimum 0,1167 mm/year. Terjadi erosi pada *inlet tube* yang disebabkan oleh aliran fluida yang sangat cepat dan bergelombang, sehingga mengakibatkan *inlet tube* tererosi. *Remaining Life* dari Heat Exchanger 212-E9 adalah 2,5 tahun.

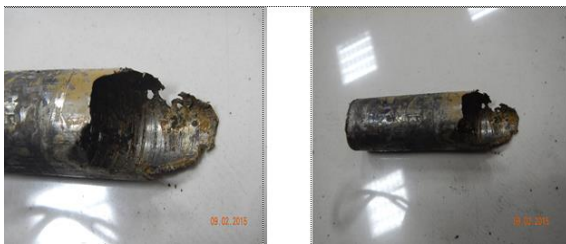
Gambar 16. Erosi pada *tube inlet Heat Exchanger 212-E9*

Gambar 16 menunjukkan bahwa pada terjadinya erosi pada *tube inlet* yang mengakibatkan kerusakan dan kebocoran pada *tube* tersebut. Dari data *hystorical record* pada bagian *Stationary* diketahui bahwa *Heat Exchanger 212-E9* mampu bertahan selama 4 tahun, yang disebabkan oleh kebocoran pada *tube*. Setelah dilakukannya perbaikan perawatan, *Heat Exchanger 212-E9* di operasiakan kembali. Kemudian pada tahun ke-6 dilakukanlah pembongkaran serta pengantian *tube Heat Exchanger 212-E9* ini.

Untuk masalah erosi yang terjadi pada *tube Heat Exchanger 212-E9* dapat diminimalisir dengan penggunaan *tube protector*. *Tube Protector* adalah pelapis atau pelindung bagian *inlet* dari *tube*, supaya *tube* tidak cepat tererosi. Adapun bahan yang digunakan pada *tube protector* ini adalah SS 304 / 310 / 316 / 317 / 321 / 347 / 410 / duplex, Hastalloy, Cu-Ni 90/10, Cu-Ni 70/30, Titanium, Zirkonium,

Inconel 600, Zirkonium 702, Aluminium, Kuningan, Admiralty Kuningan, Aluminium Perunggu, akan tetapi pada *Heat Exchanger 212-E9* biasa menggunakan *tube protector* yang terbuat dari bahan teflon (politetrafluoroetilena / PTFE) seperti Gambar 17.

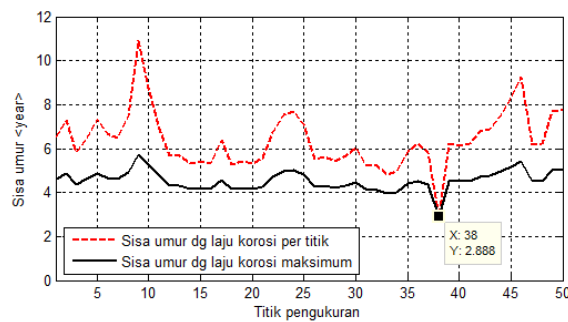
Gambar 18. Ilustrasi *remaining life tube* Heat Exchanger 212-E9 dengan laju korosi per titik dan laju korosi maksimum

Dari *historical record* Heat Exchanger 212-E9 bahwa *equipment* tersebut bocor pada tahun ke 4, namun setelah dilakukannya perbaikan, Heat Exchanger tersebut dapat beroperasi lagi, dan sekarang Heat Exchanger itu telah beroperasi selama 6 tahun. Dan dari perhitungan di atas dapat diketahui bahwa Heat Exchanger 212-E9 mampu bertahan selama 2,89 tahun atau setara dengan 2,5 tahun lagi.
