## Analisa Kerusakan *Coupling Gear* pada Roller Press Cement Mill

### *Analysis of Coupling Gear on Roller Press Cement Mill*

Sulaeman<sup>1,\*</sup>, Rozi Saferi<sup>1</sup>, Ropi Apriadi<sup>2</sup>

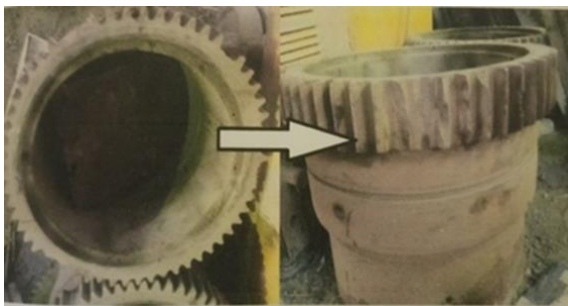
Gambar 2. Titik kerusakan pada *coupling gear*

Gambar 2 menunjukkan kondisi daerah gigi coupling yang mengalami tingkat kegagalan tertinggi. Kegagalan sebagian besar berupa scoring di sepanjang pinnion roda gigi hingga melewati kedalaman pitch circle (lebih dalam dari jarak antar roda gigi).

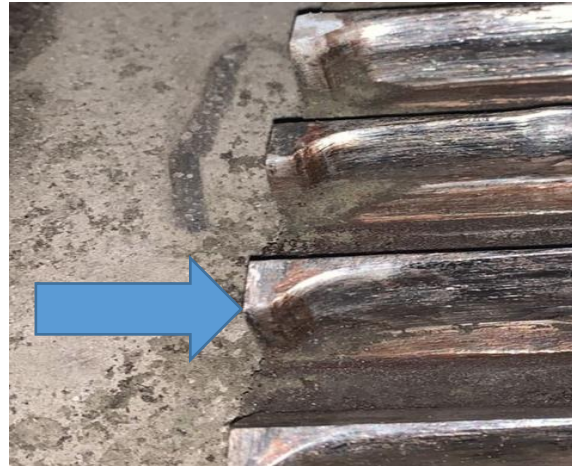
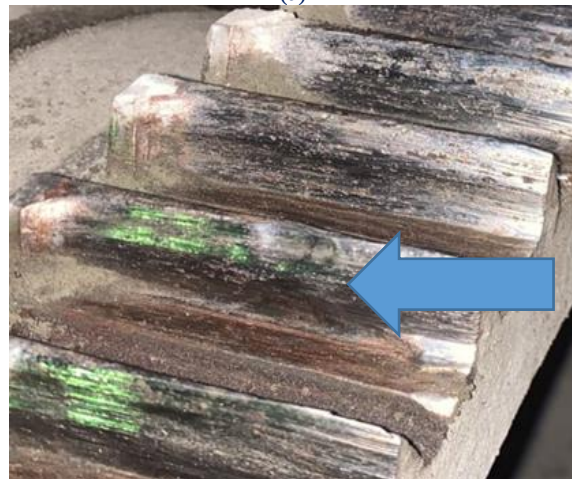
Gambar 3. Kerusakan pada *coupling gear*

Kegagalan *coupling gear* yang terjadi, tidak merata pada keseluruhan pinnion seperti terlihat pada Gambar 3, sebagian pinnion mengalami

kegagalan yang sudah bersifat destructive dan sebagian lagi hanya berupa polishing, sehingga untuk memudahkan identifikasi daerah pengamatan pada roda gigi dibagi menjadi 2 (dua) daerah yaitu daerah A dan daerah B. Daerah A merupakan daerah dengan tingkat kerusakan pinion sedang dan rendah sedangkan daerah B dengan kerusakan pinion sangat tinggi atau paling dominan kerusakannya.

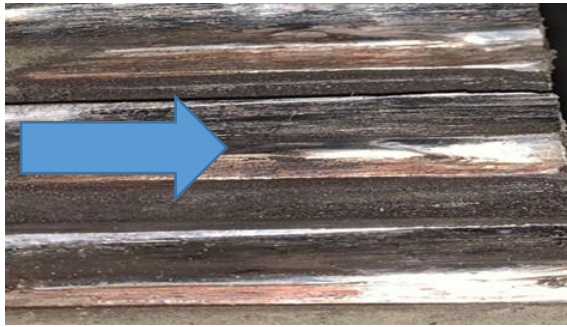
Gambar 4. Scoring pada coupling gear

Ciri-ciri *scoring* ini yaitu terdapat gari-gari yang bergelombang pada permukaan *coupling gear*, dan disebabkan oleh keausan yang terjadi secara cepat pada permukaan gigi akibat terjadinya kegagalan pada lapisan pelumas karena panas yang berlebih dan kontak logam dengan logam. Kerusakan ini umumnya disebabkan oleh pelumasan yang kurang

memadai atau karena temperatur kerja berlebih, beban pada permukaan gigi, atau beberapa aspek yang menghasilkan panas berlebih.

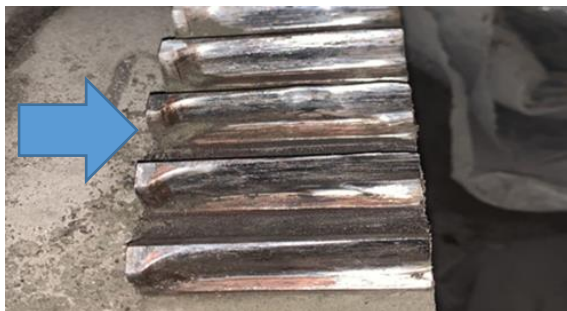
Gambar 5. Aliran plastik pada coupling gear

Ciri-ciri aliran plastik ini yaitu sebagian permukaan pada komponen *coupling gear* berkurang, disebabkan oleh tingginya tegangan kontak, gelinding dan luncur pada mesh. Hal tersebut akan menyebabkan deformasi pada permukaan yang dihasilkan karena permukaan yang melentur.

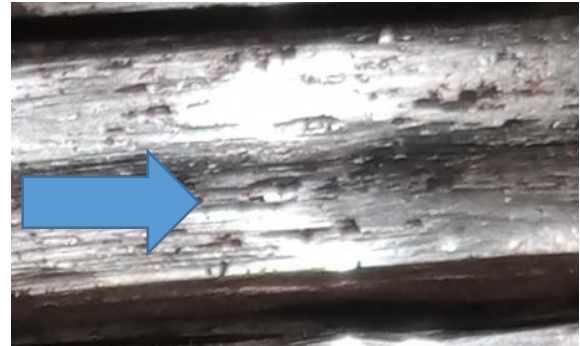
Gambar 6. Pitting pada coupling gear

Ciri-ciri pitting ini ialah terdapat lubang-lubang kecil pada permukaan *coupling gear*. Pitting terjadi pada permukaan yang mengalami kelelahan yang terjadi ketika melebihi batas ketahanan material.

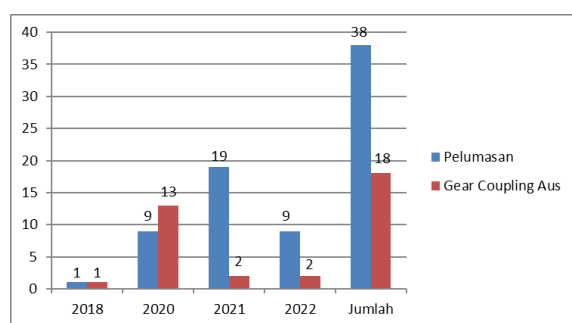
Gambar 7. Kerusakan dari tahun 2018-2022

Dari Gambar 7 dapat disimpulkan bahwa kerusakan *coupling gear* dari tahun 2018 sampai 2022, keausan pada *coupling gear* sebanyak 18 kali selama lima tahun kebelakang dan pelumasan atau menambah pelumas sebanyak 38 kali selama 5 tahun kebelakang. Dengan demikian kerusakan yg paling sering terjadi adalah berkurangnya pelumas pada *coupling gear*.

Dari grafik diatas dapat kita simpulkan bahwa pelumas yang sering berkurang ini lah yang menyebabkan terjadinya keausan pada *coupling gear*.

Jika prosedur perawatan yang dilakukan sama dengan prosedur perawatan pada buku panduan *coupling gear*, maka kerusakan yang terjadi pada *coupling gear* dapat dikurangi atau lebih lama terjadi kerusakannya
