## Mitigasi Kegagalan Cone Chute Telescopic dalam Distribusi Clinker Melalui Peningkatan Desain Tahan Abrasi

### *Mitigating Cone Chute Telescopic Failures in Clinker Distribution Through Abrasion-Resistant Design Improvements*

Abdul Jalil<sup>1,\*</sup>, Rozi Saferi<sup>2</sup>

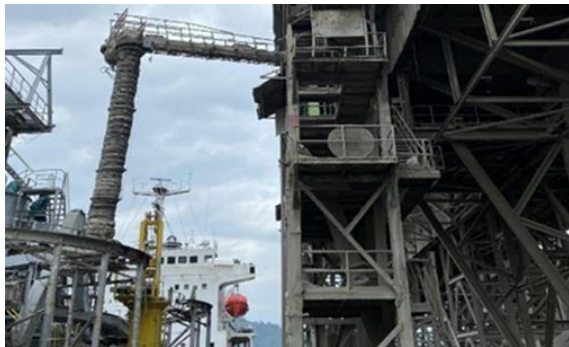
Gambar 2. Shiploader Semen Curah

Shiploader yang digunakan untuk semen curah memiliki karakteristik yang mirip dengan shiploader untuk material curah lainnya [7]. Namun, terdapat perbedaan yang signifikan pada komponen *chute telescopic*. Pada shiploader khusus semen curah, *chute telescopic* ini dirancang dengan bentuk vertikal dan sistem tertutup rapat yang mencegah masuknya udara. Desain ini didasarkan pada sifat fisik semen curah yang sangat halus dan rentan terhadap perubahan kualitas ketika terpapar udara [8].

Semen curah memiliki partikel yang sangat kecil dan halus, sehingga paparan angin atau ruangan terbuka dapat menyebabkan dispersinya atau bahkan menurunkan kualitasnya melalui kontaminasi. Udara yang masuk ke dalam *chute* juga berpotensi menimbulkan penggumpalan, yang akan mempengaruhi kelancaran proses pemuatan dan kualitas akhir produk yang dikirim. Oleh karena itu, sistem tertutup pada *chute telescopic* merupakan solusi teknis yang dirancang untuk memastikan bahwa semen curah tetap dalam kondisi optimal hingga sampai di tujuan akhir.

Penyesuaian desain ini mencerminkan pemahaman mendalam tentang karakteristik material yang ditangani, serta pentingnya menjaga integritas produk selama proses logistik. Inovasi dalam komponen seperti *chute telescopic* ini tidak hanya meningkatkan efisiensi operasional, tetapi juga memainkan peran penting dalam mempertahankan standar. *Shiploader* semen curah diperlihatkan pada Gambar 2.

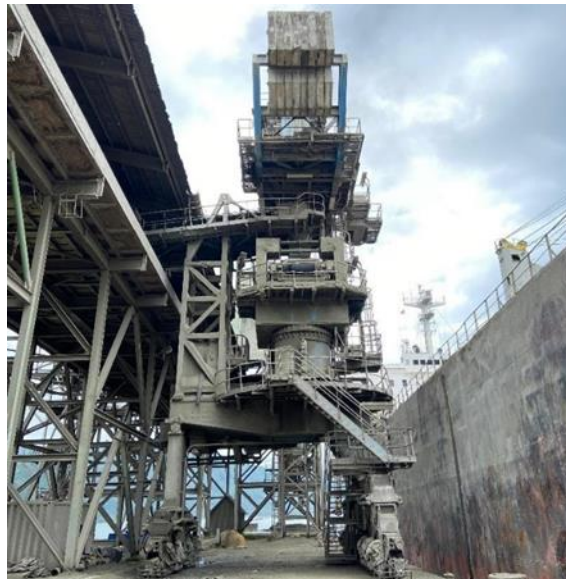
Gambar 4. Shiploader Semen Klinker

Pada *shiploader klinker*, *chute telescopic* dirancang dengan struktur yang lebih kokoh dan terbuka. Hal ini diperlukan karena klinker merupakan material berbentuk padat dengan ukuran partikel yang lebih besar dan berat, sehingga memerlukan saluran pemuatan yang dapat menangani volume besar dan berat tanpa risiko penyumbatan atau kerusakan pada komponen. *Chute* yang terbuka juga memungkinkan klinker untuk mengalir dengan lancar dari konveyor sumber ke dalam palka kapal, menghindari akumulasi material yang dapat menghambat proses pemuatan [9].

Selain itu, struktur *chute telescopic* pada *shiploader klinker* juga dirancang untuk menahan abrasivitas tinggi dari material klinker. Material yang digunakan untuk membangun chute ini adalah fiber anti-panas yang dilapisi dengan keramik pada permukaannya, karena keramik memiliki sifat material tahan aus dan suhu tinggi [6]. Desain ini juga memungkinkan pengaturan sudut dan panjang chute untuk mengoptimalkan distribusi material ke seluruh bagian palka kapal, sehingga muatan dapat didistribusikan dengan merata tanpa menyebabkan ketidakseimbangan kapal.

Penyesuaian desain *chute telescopic* pada *shiploader klinker* menunjukkan pemahaman mendalam tentang sifat material yang ditangani serta pentingnya mengintegrasikan aspek keamanan, efisiensi, dan ketahanan dalam proses pemuatan. Hal ini menjadi krusial dalam industri yang berfokus pada pengiriman material berat dan abrasif, di mana setiap komponen mesin harus dirancang untuk menghadapi tantangan operasional yang unik. *Shiploader Semen Klinker* dapat dilihat pada Gambar 4.

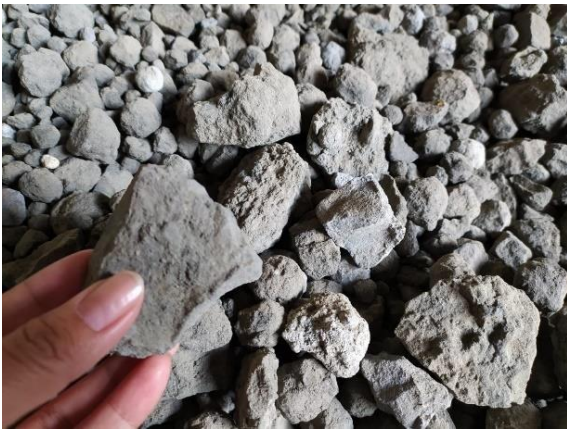
Gambar 7. Klinker

**Sifat Abrasif:** Komposisi mineral klinker, seperti kalsium silikat dan alumina, membuatnya sangat abrasif. Hal ini mempercepat proses keausan pada permukaan cone, khususnya di area yang tidak terlindungi oleh lapisan keramik.

**Material Kasar:** Klinker yang merupakan bahan mentah semen atau setengah jadi memiliki bentuk seperti kerikil yang kasar. Hal ini menimbulkan gesekan antara klinker dengan cone ketika sedang melakukan operasional pendistribusian, sehingga gesekan yang terjadi secara terus menerus menyebabkan kerusakan pada Cone itu sendiri. Material Klinker bisa dilihat pada [Gambar 7](#).

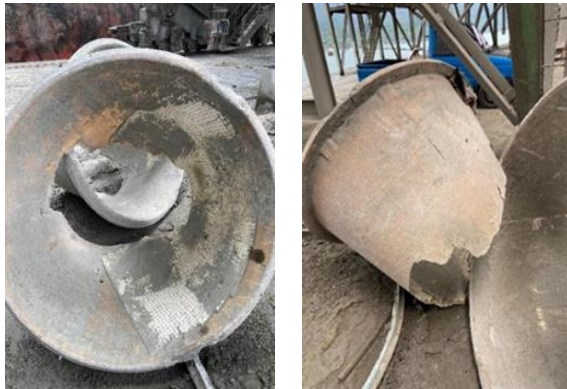
**Gambar 10.** Kerusakan Cone

**Kelalaian Operator:** Kelalaian dalam memantau penumpukan material atau dalam memindahkan chute pada saat yang tepat dapat menyebabkan tekanan berlebih pada cone. Misalnya, jika chute tidak dipindahkan ketika terjadi penumpukan klinker, tekanan tambahan ini dapat menyebabkan keausan atau kerusakan struktural pada cone.

kerusakan dapat meningkatkan risiko terjadinya kerusakan pada Cone Shiploader. Kerusakan Cone ini bisa dilihat pada [Gambar 10](#).

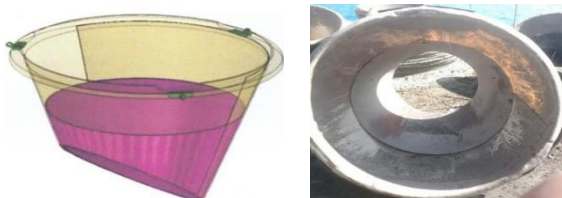
**Gambar 11.** Cone dilapis Plat Baja 3 mm

Solusi yang dipilih adalah melapisi Cone Chute Telescopic Ship Loader dengan plat baja setebal 3 mm. Pelapisan ini dilakukan pada lapisan fiber yang sebelumnya hanya dilindungi oleh keramik, dengan tujuan untuk memberikan perlindungan tambahan terhadap abrasi dan benturan yang disebabkan oleh material klinker yang abrasif dan bersuhu tinggi serta dapat meminimalisir biaya kerugian dalam pembelian sparepart. Pelapisan dengan menggunakan plat baja dapat kita lihat konstruksi gambar tekniknya pada [Gambar 11](#).

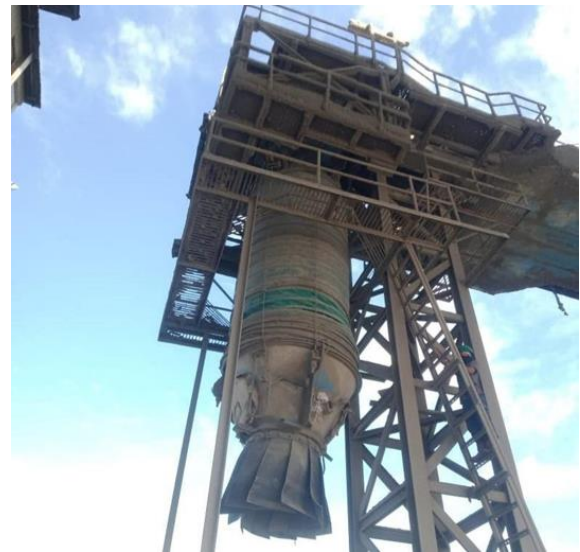
**Gambar 12.** Cone Chut Telescopic Shiploader

Dari sisi desain konstruksi cone sebagaimana diperlihatkan pada gambar 12, ditemukan bahwa alur jatuhnya klinker terjadi pada titik yang sama secara terus-menerus, yang menyebabkan konsentrasi gesekan pada titik tersebut. Oleh karena itu, penulis menyarankan adanya perubahan pada ujung cone dengan memberikan radius atau sudut tertentu guna meminimalisir konsentrasi gesekan pada satu titik. Penelitian lebih lanjut mengenai desain bentuk cone ini juga diperlukan.

Cone Shiploader yang memiliki kekuatan menahan beban berkapasitas maksimal 1500 T/H. Pengurangan kapasitas operasional akan mengurangi tekanan pada Cone sehingga bisa meminimalisir kerusakan.
