## **Analisa Kegagalan Heat Exchanger 212-E9**

### **Failure Analysis of a Heat Exchanger 212-E9**

**Dedi Wardianto<sup>1\*</sup>, Karnova Yanel<sup>2</sup>, Asmara Yanto<sup>3</sup>**

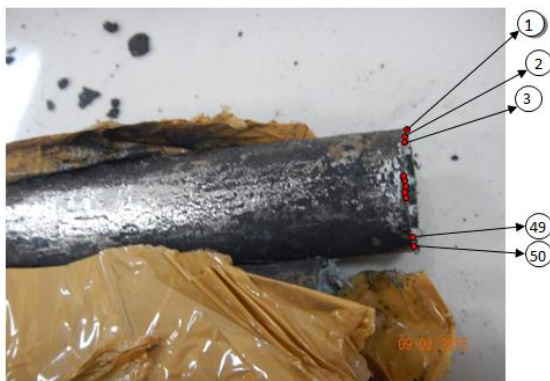
Gambar 8. Ilustrasi lokasi /titik pengukuran atau pengambilan data

Untuk pengambilan data OD dan ID aktual pada *tube* dilakukan pengukuran OD dan ID dengan jangka sorong pada beberapa titik pengukuran seperti yang dapat dilihat pada Gambar 8.

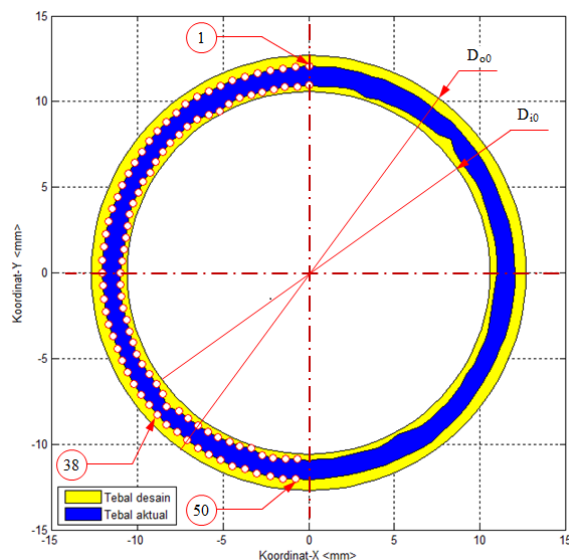
Hasil pengukuran OD dan ID aktual pada Gambar 8 dapat direpresentasikan pada model penampang *tube* seperti Gambar 9. Data ketebalan aktual *tube* pada setiap titik pengukuran dapat diilustrasikan kembali seperti pada Gambar 10.

Gambar 9. Model penampang *tube* dari hasil pengukuran ketebalan aktual OD dan ID dari sampel *tube*

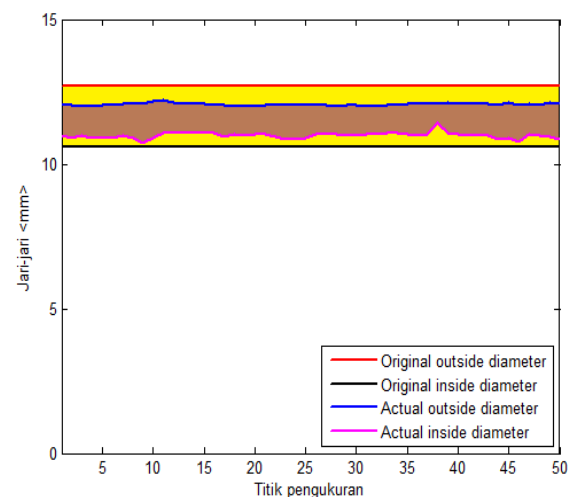
Gambar 10. Ilustrasi OD dan ID *tubes* 70-30 Cu-Ni OD 1 inch, BWG 14.

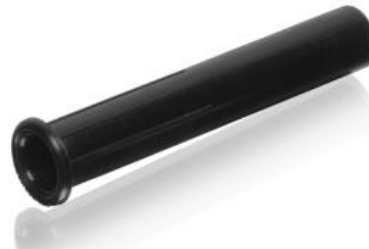
Gambar 17. Contoh *tube protector heat exchanger*

Untuk masalah erosi yang terjadi pada *tube Heat Exchanger 212-E9* dapat diminimalisir dengan penggunaan *tube protector*. *Tube Protector* adalah pelapis atau pelindung bagian *inlet* dari *tube*, supaya *tube* tidak cepat tererosi. Adapun bahan yang digunakan pada *tube protector* ini adalah SS 304 / 310 / 316 / 317 / 321 / 347 / 410 / duplex, Hastalloy, Cu-Ni 90/10, Cu-Ni 70/30, Titanium, Zirkonium,

Inconel 600, Zirkonium 702, Aluminium, Kuningan, Admiralty Kuningan, Aluminium Perunggu, akan tetapi pada *Heat Exchanger 212-E9* biasa menggunakan *tube protector* yang terbuat dari bahan teflon (politetrafluoroetilena / PTFE) seperti Gambar 17.
